令和元年度 農作業安全総合対策推進事業

高齢者所有の農業機械の総点検  
ーベテラン農業機械点検ー

結果報告書

一般社団法人 日本農業機械化協会

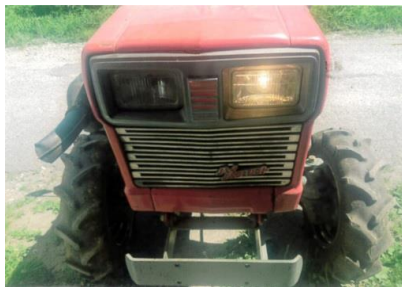
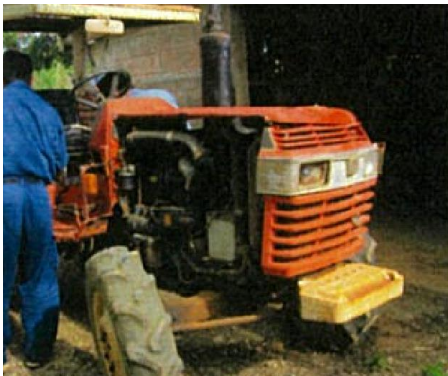
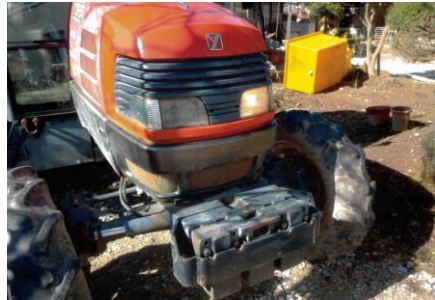
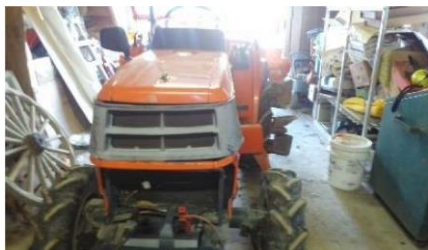
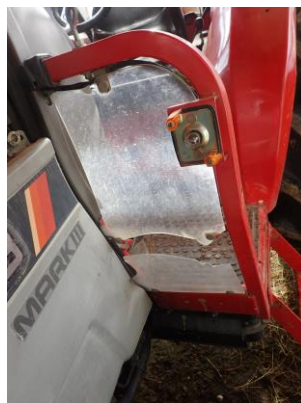
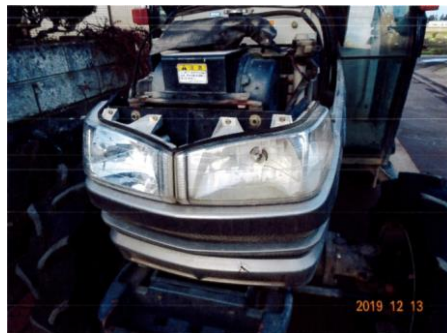
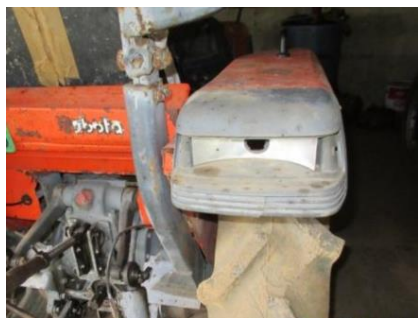
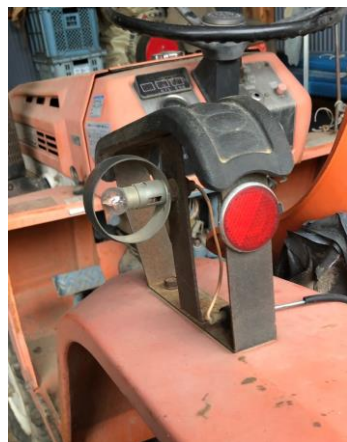
### トラクター 灯火類

灯火類は、下表のとおり点灯しないものがかなりみられた。主として球切れであり修理は容易であるが、ブレーキランプなどともとも装備のない型式も結構あることからか、安全意識が高いとはいえない。

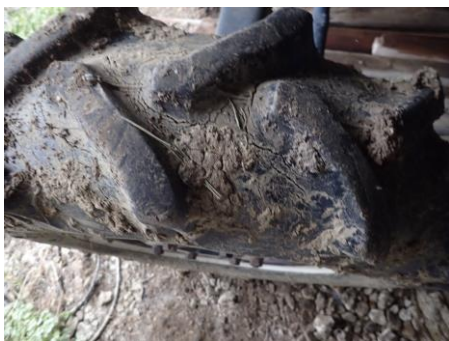
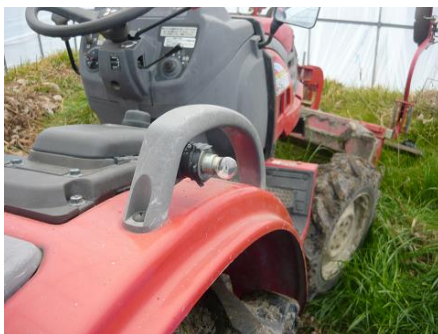
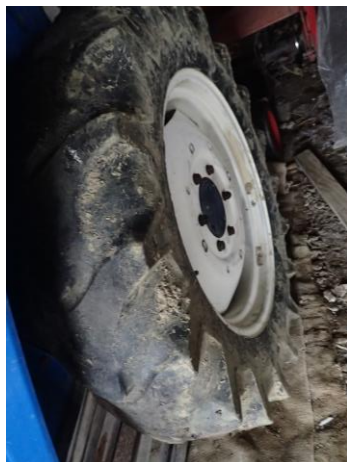
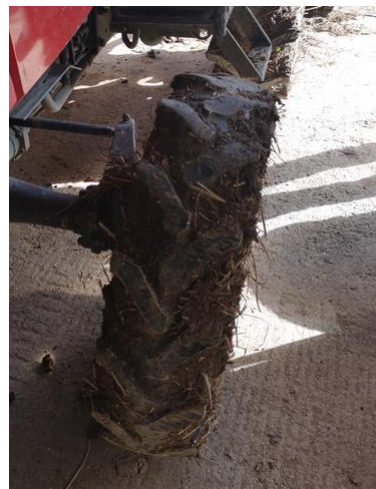
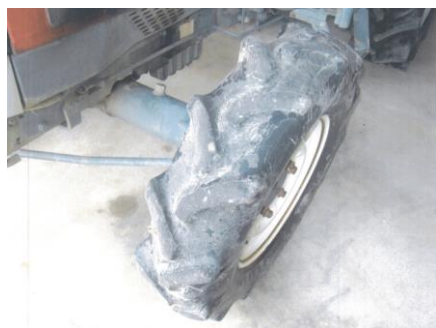
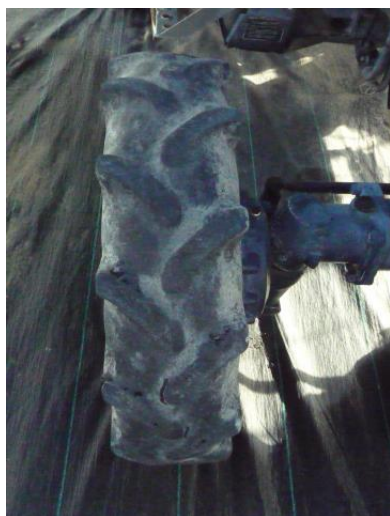
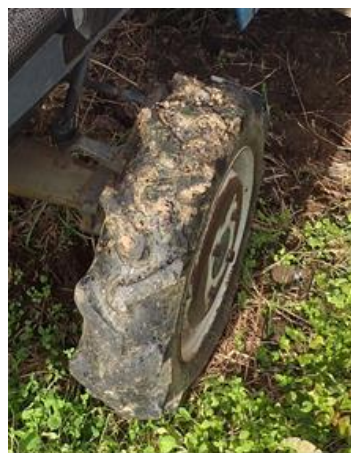
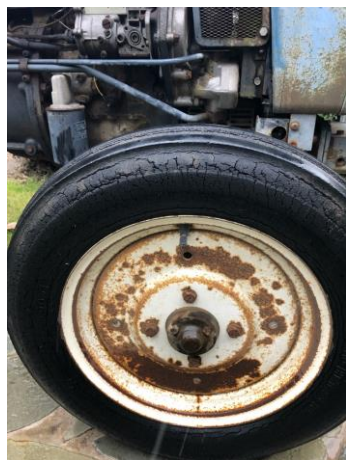
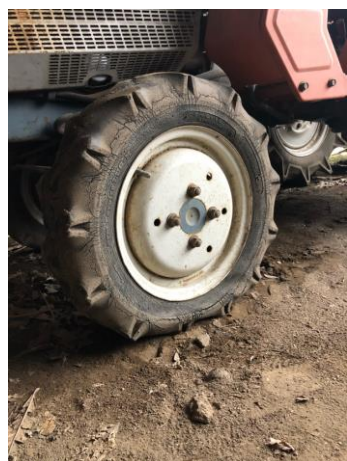
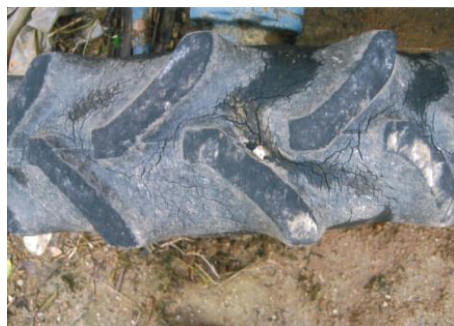
### タイヤ

タイヤについては 25 %が空気圧不足、19 %が摩耗状態であった。空気圧不足、摩耗・亀裂とも「全輪に問題」との報告もいくつもみられたが、前後輪いずれか片方の場合は多数が前輪であった。後輪は駆動力が得られなくなるため気にかけているが、前輪はそこまでメンテナンスされていないことがあるものと考えられる。

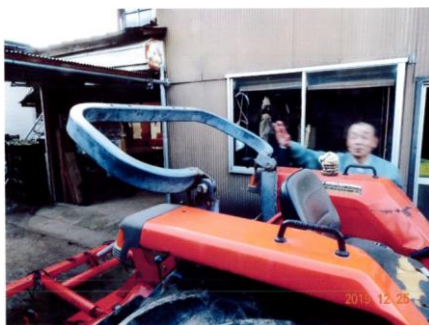
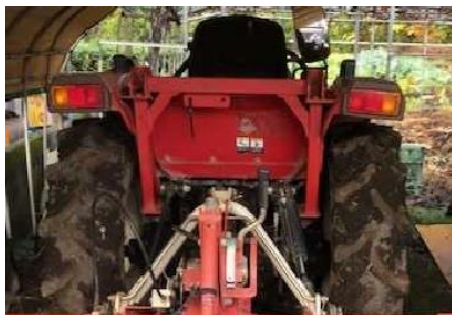
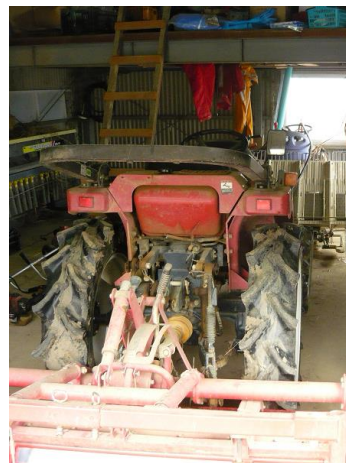
## フレーム

未装備のものが2割弱と、未だにそれなりの割合で存在している。

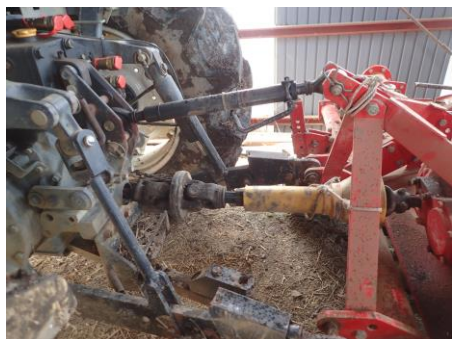
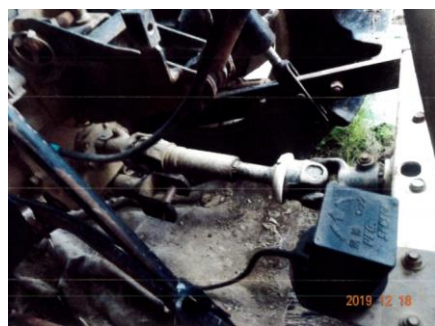
## PTO軸・ユニバーサルジョイント

トラクター PTO 軸周辺の防護カバー等については欠損等が多くみられた。PTO 軸ガード(トラクター本体に付いている、PTO 出力軸周辺で袖口などの巻き込まれを防止するカバー)、ユニバーサルジョイントカバー( PTO 軸の回転を作業機に伝える伝導軸の巻き込まれ防止カバー)、同カバーの回り止めチェーンともに 1 / 4 程がないか破損している。

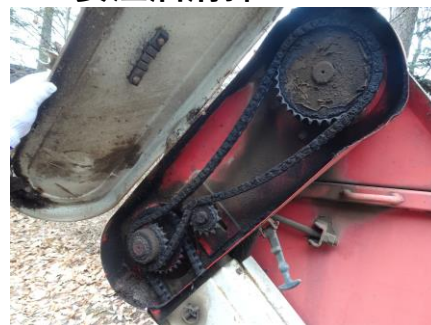
耕うん機 vベルトカバー欠落

エンジンカバーはごく少数に変形があった程度。一方、Vベルトカバーでは問題ありとのものが 6%弱で、ほとんどが欠落であった。後者は耕うん機の安全上極めて重要な防護カバーであり、6%に支障があったのは小さくない問題点といえる。

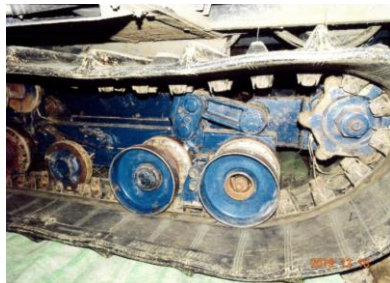
履帯損傷

足周りのチェック結果は次表のとおりで、クローラの摩耗・亀裂、張りが弱いものが多少みられた。また転輪類で問題があった点はスプロケットの摩耗等であった。

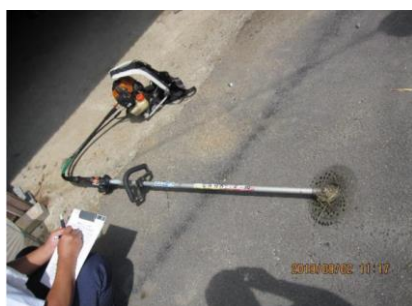
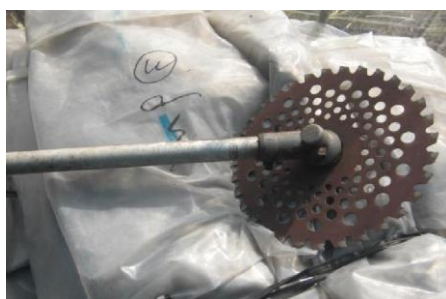
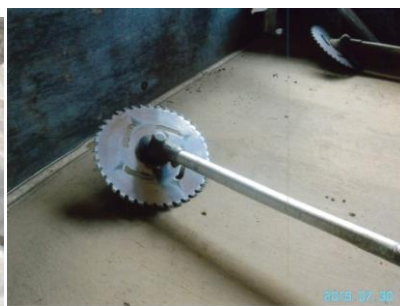
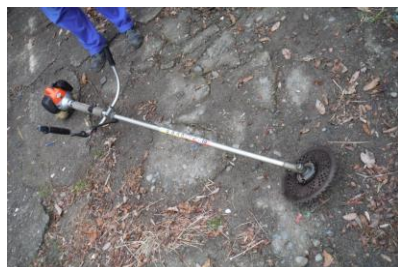
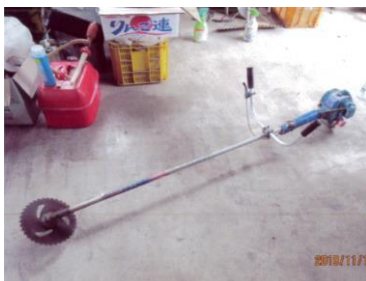
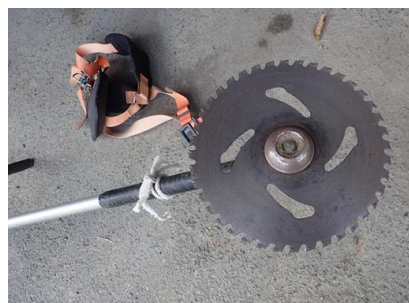
飛散物防護カバー欠落

刈刃部分の飛散物防護カバーについては、正常なものは約 1 割にとどまった。新品時点から装備されていないものは皆無と思われるが、草がからまること等を嫌い完全に除去してしまったものが 2 割、位置をずらして使っているもの及び破損(ほとんどは位置ずらし)が実に 7 割であった。なお、チェックシート上は正常と報告されているものであっても、写真で確認して位置が異常等と判断されるものは「あるが位置が異常等」に分類した。
