令和2年度 農作業安全総合対策事業  
高齢者所有の農業機械の総点検  
ーベテラン農業機械点検ー  
及び  
安全意識等の自己チェックを通じた啓発  
結果報告書

令和3年3月

一般社団法人 日本農業機械化協会

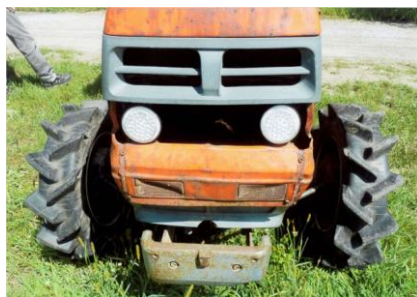
欠落 (代わりにリフレクター)

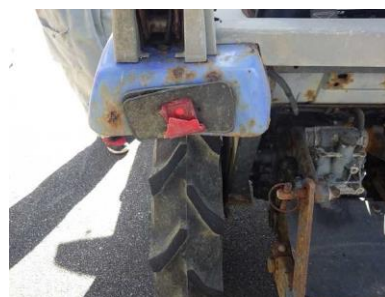
リフレクター破損

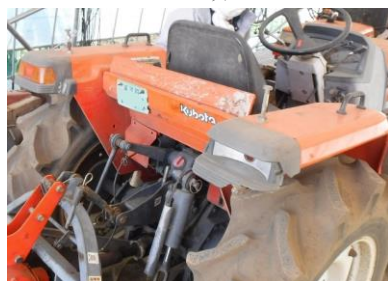
リヤランプ破損

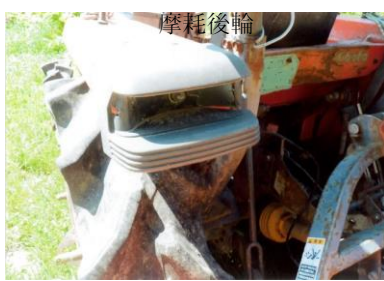
リヤランプ破損

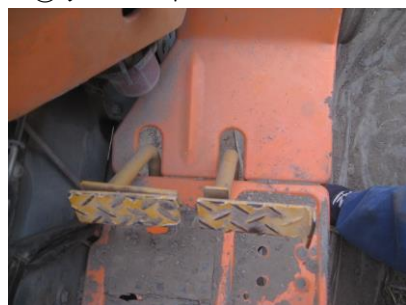
ブレーキについては、遊び・効きの状況が悪いもの、チェック時に左右連結が外れているものいずれも5%前後であった。安全に直結する装置であり、特に前者は4%程であっても問題といえる。また、後者はチェック時（ほとんどが保管中）に連結されていないということは、道路上を連結せず走行している場合が多いのではないかと考えられる。

点検時左右連結なし

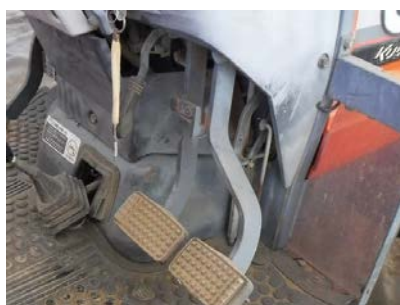
点検時左右連結なし

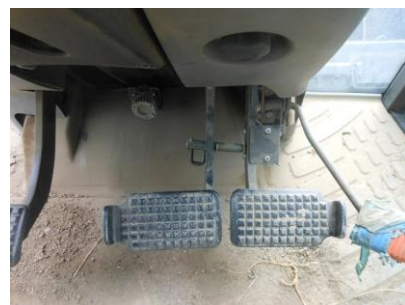
点検時左右連結なし

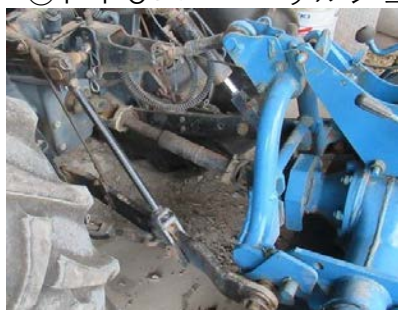
トラクター PTO 軸周辺の防護カバー等については欠損等が多くみられた。PTO 軸ガード（トラクター本体に付いている、PTO 出力軸周辺で袖口などの巻き込まれを防止するカバー）、ユニバーサルジョイントカバー（PTO 軸の回転を作業機に伝える伝導軸の巻き込まれ防止カバー）、同カバーの回り止めチェーンそれぞれ2割～4割程度破損・欠落があり、安全に直結する部品であるのに意識が高いとはいえない。

カバーなし

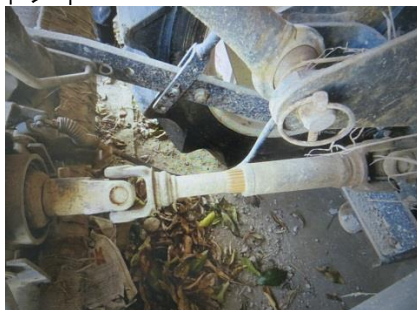
カバーなし

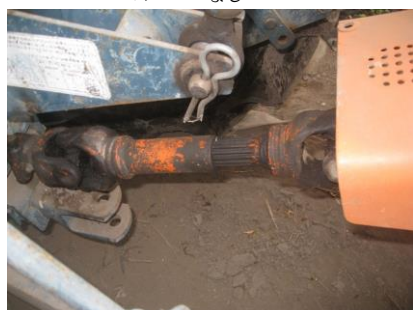
カバーなし

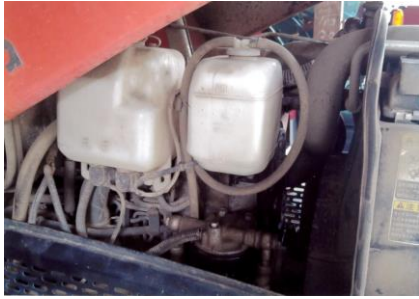
オイルと冷却水については、18 %強のトラクターに問題がみられた。オイル・冷却水とも不足が典型であるが、オイルには汚れや漏れとの状態もみられた。

リザーブタンク空 (ウオッシャーも)

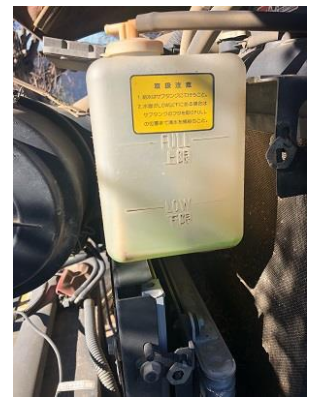
リザーブタンク空

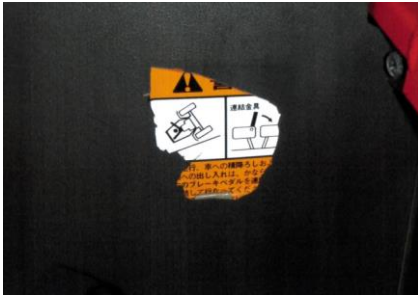
注意事項記載シールの破損

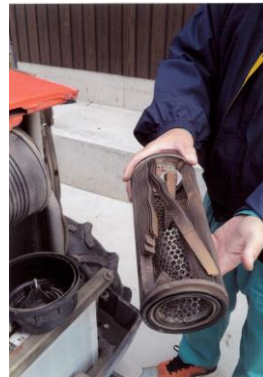
エアクリリーナーフィルター破損

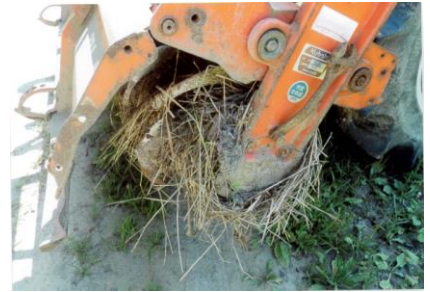
ロータリー清掃不十分

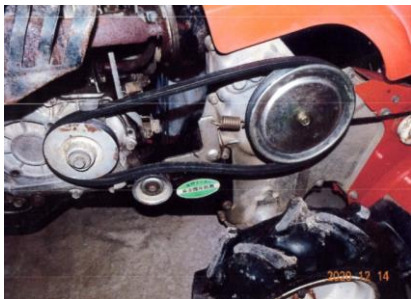
Vベルトカバーでは問題ありとのものが 3 台あり、欠落・固定不良など。耕うん機の安全上極めて重要な防護カバーであることから約 7%に支障があったのは小さくない問題点といえる。

○耕うん機ベルトカバーなし

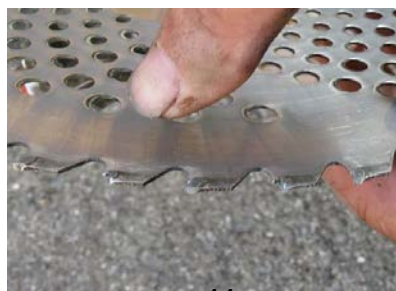
刈刃そのもののガタ・ゆるみ・欠けなどが報告されたのは2割弱である。これらは作業性への影響のみならず、チップが外れて飛散するなど事故につながることもあり、注意が必要である。取付ボルトがあまいとされたのも2例だが報告された。

○刈払機チップ欠け

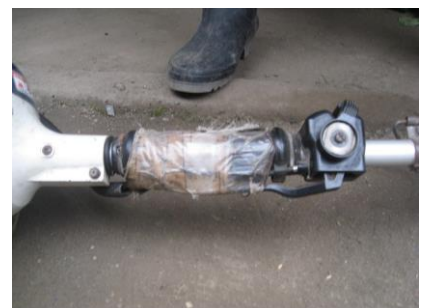
○刈払機スロットル固定

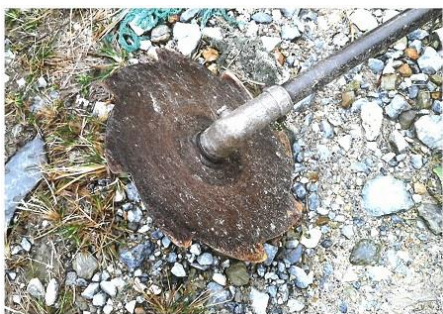
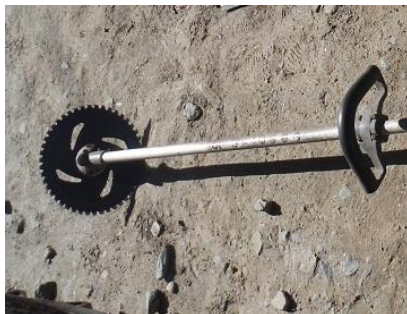
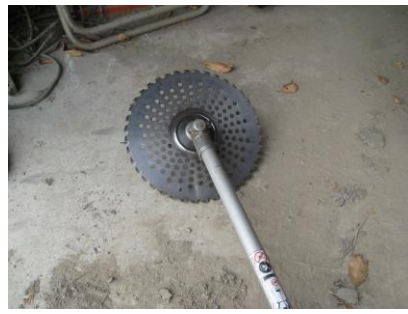
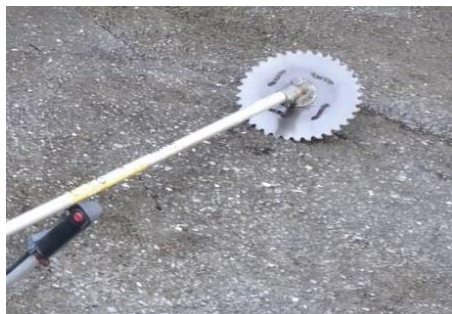
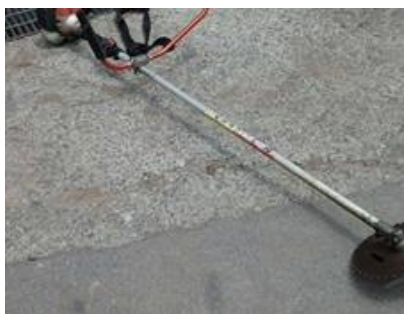
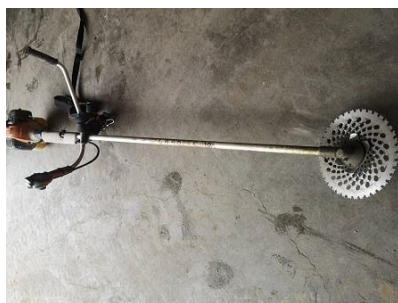
○刈払機飛散物防護カバーなし・位置不適切
