令和元年度 農作業安全総合対策推進事業

高齢者所有の農業機械の総点検  
ーベテラン農業機械点検ー

結果報告書

一般社団法人 日本農業機械化協会

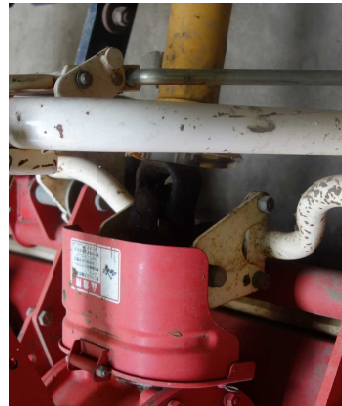
※ 軸ガード(ロータリー側)とは、上の写真でシールのある赤い金属板。

カバーとは、黄色いプラスチックのもの。(これは端が破損している悪い例。なお、チェーンも欠落。)

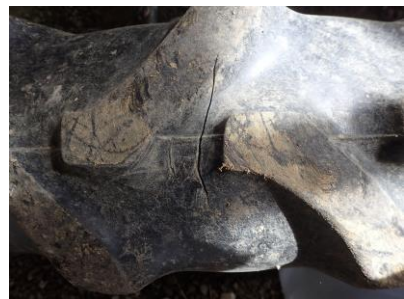
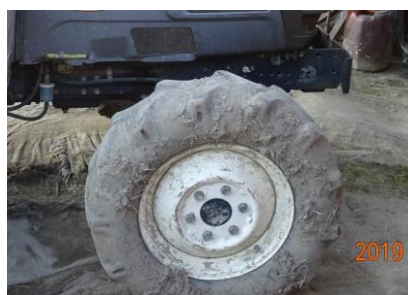
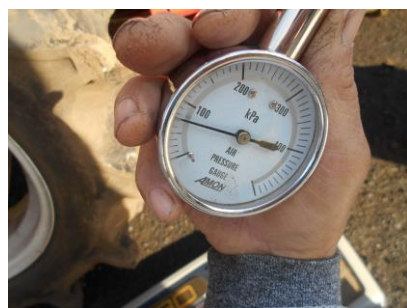
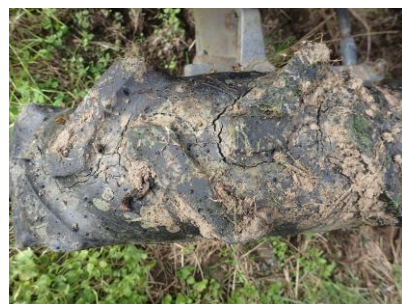
### タイヤ

タイヤについては 25 %が空気圧不足、19 %が摩耗状態であった。空気圧不足、摩耗・亀裂とも「全輪に問題」との報告もいくつもみられたが、前後輪いずれか片方の場合は多数が前輪であった。後輪は駆動力が得られなくなるため気にかけているが、前輪はそこまでメンテナンスされていないことがあるものと考えられる。

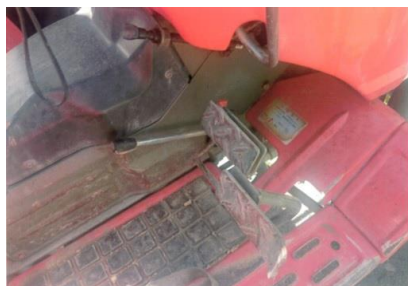
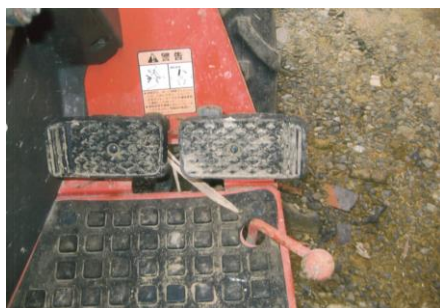
## ブレーキ連結

ブレーキについては、遊び・効きの状況が悪いもの、チェック時に左右連結が外れて

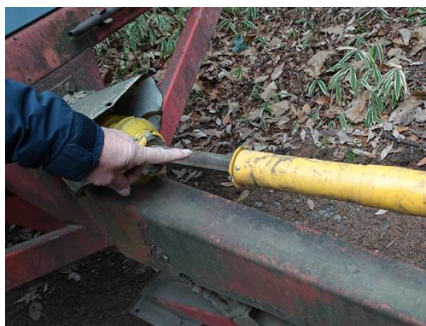
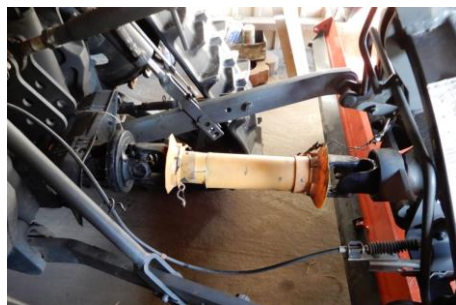
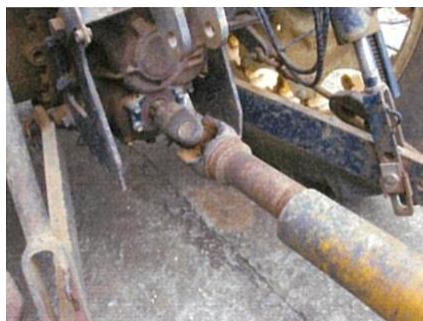
## PTO軸・ユニバーサルジョイント

トラクター PTO 軸周辺の防護カバー等については欠損等が多くみられた。PTO 軸ガード(トラクター本体に付いている、PTO 出力軸周辺で袖口などの巻き込まれを防止するカバー)、ユニバーサルジョイントカバー( PTO 軸の回転を作業機に伝える伝導軸の巻き込まれ防止カバー)、同カバーの回り止めチェーンともに 1 / 4 程がないか破損している。

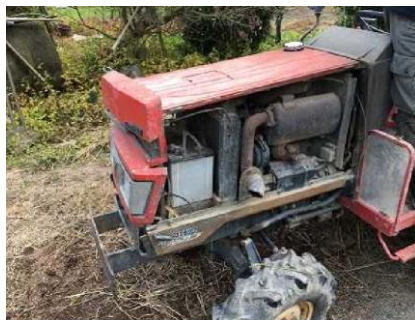
エンジンカバー

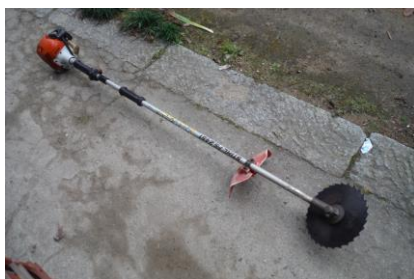
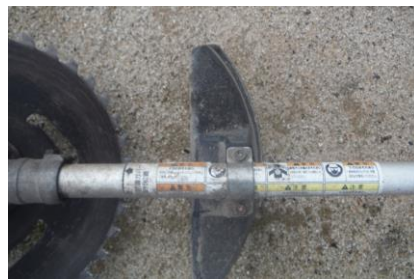
飛散物防護カバー位置ずれ
