令和2年度 農作業安全総合対策事業  
高齢者所有の農業機械の総点検  
ーベテラン農業機械点検ー  
及び  
安全意識等の自己チェックを通じた啓発  
結果報告書

令和3年3月

一般社団法人 日本農業機械化協会

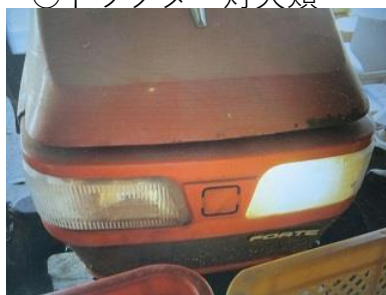
ランプ切れ

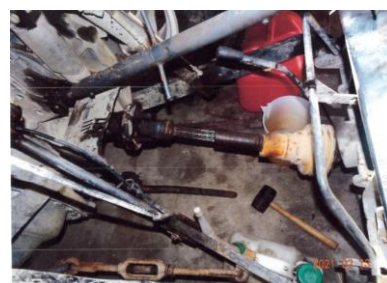
カバーなし

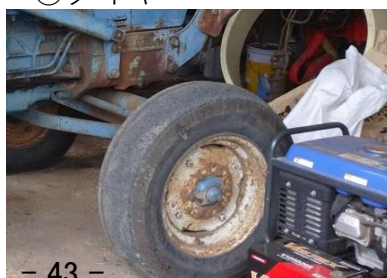
摩耗前輪

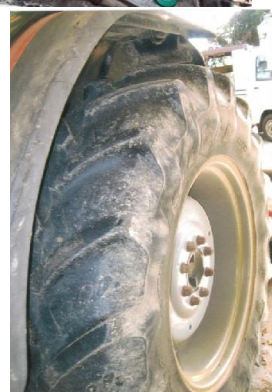
摩耗後輪

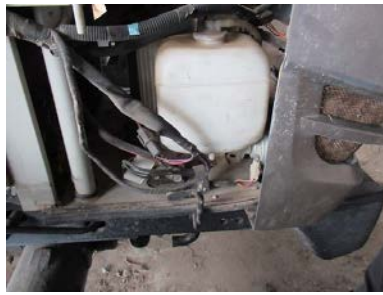
リザーブタンク空
